PRÉFET DE LA RÉGION BRETAGNE
Direction régionale des affaires culturelles de Bretagne
Conservation régionale des monuments historiques

Le Palais du Parlement de Bretagne Histoire d'une Renaissance

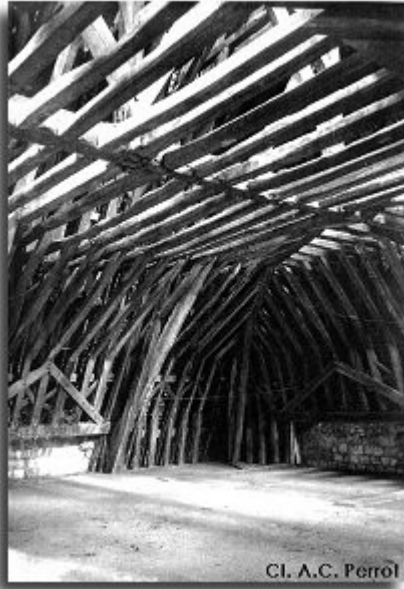
"La toiture est soutenue par une curieuse charpente qu'on a appelé la "Forêt" à cause du grand nombre de madriers qui ont été employés à sa construction." Paul Banéat.

Ces charpentes en chêne font l'admiration de tous, elles s'apparentent au système par étage, principe utilisé au XVIIe siècle. Elles auraient été réalisées à partir d'un millier d'arbres de Rennes et de Fougères, avec la participation de charpentiers de marine de Saint Malo et l'utilisation exclusive de chevilles en bois.

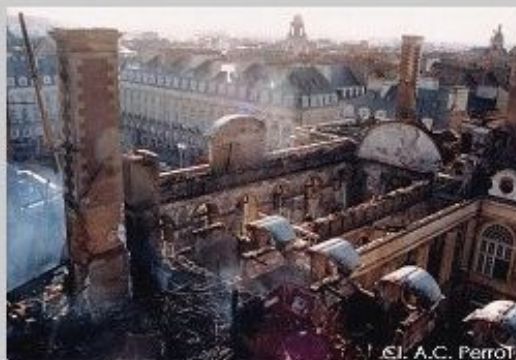
Vue générale sur l'aile sud

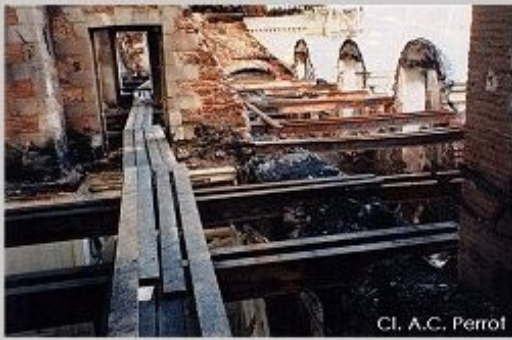
3ème étage de l'aile nord

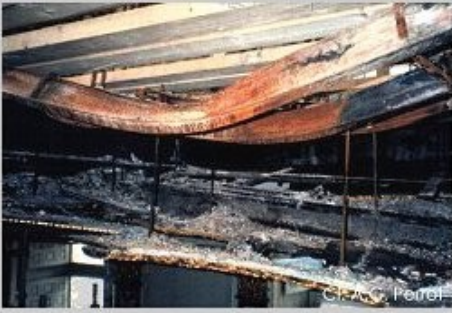
Déformation de la structure métallique

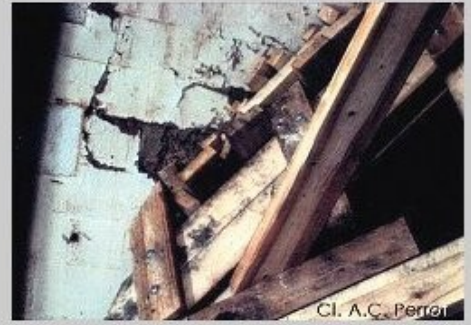
Après l'incendie, on note un fort taux d'humidité au rez-de-chaussée, qu'il s'agisse des voûtes, des maçonneries ou des planchers hauts lorsqu'ils sont en place. Il semblerait que ce soit la galerie (et notamment la partie Nord) qui subisse les plus graves altérations au niveau de la pierre de tuffeau. En effet, en raison d'une forte concentration de sulfates et de nitrates retenus dans l'eau (de la Vilaine notamment) qui se cristallisent en surface, la pierre se croûte, s'effrite et prend une coloration brunâtre (phénomène de desquamation).

Infiltrations d'eau dans la maçonnerie

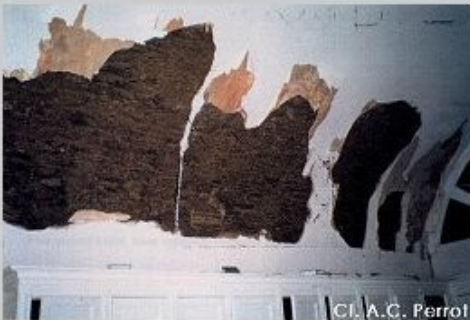
Chute d'enduit saturé en eau

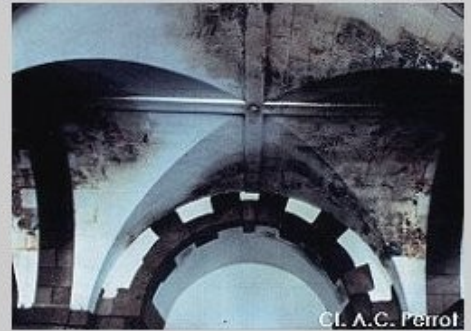
Moisissures à un stade développé

Le développement fongique a été maîtrisé par assèchement des pièces et les traitements préconisés par le Laboratoire de Recherche des Monuments Historiques ont été effectués.

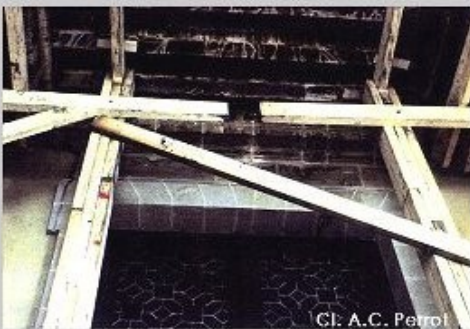
Dégradation du tuffeau liée aux sulfates et nitrates

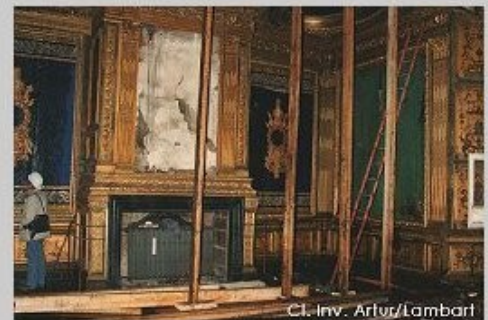
Au niveau des salles décorées (1^{er} étage), et précisément dans la Salle des Assises, la Troisième Chambre Civile et l'Ancienne Chapelle, on peut remarquer, en avril 1994, la présence de moisissures sur l'enduit derrière les panneaux de bois.

Moisissures derrière les panneaux de bois

- Un assainissement des murs sur lesquels seront reposés les boiseries et panneaux de bois peints, à l'aide d'un lait de chaux.
- Un traitement large de désinfection.
- Un traitement fongicide.

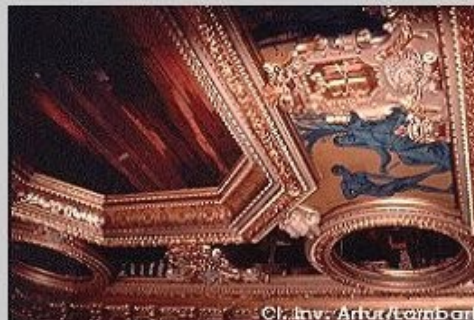
Infiltrations dans les caissons

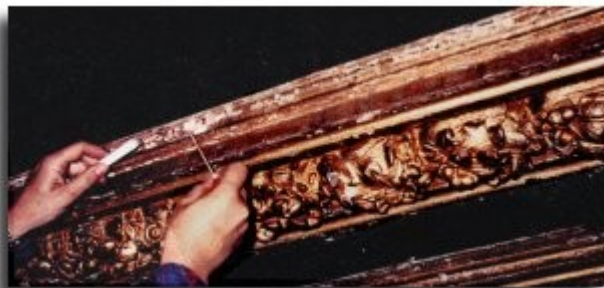
Compte-tenu du problème de contamination fongique consécutif à l'incendie, les analyses ont été volontairement ciblées sur la recherche des spores de champignons, tant sur les frottis que dans les prélèvements de matière. Néanmoins, une recherche qualitative de la microflore bactérienne a été entreprise, sur les prélèvements de matière, pour avoir une idée globale de l'état sanitaire, en particulier des blocages derrière les boiseries encore en place.

Prélèvement sur caisson central - 1ère Chambre Cl.
L.R.M.H.

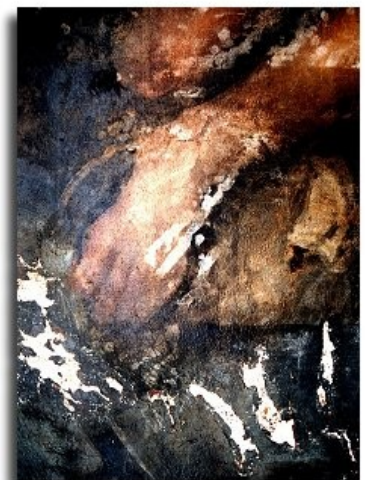
Pieds de l'Abondance avec chancis, les tâches brunes sont des repeints
Cl. F. Adam
